A.- INTRODUCCION

B.- DEFINICION

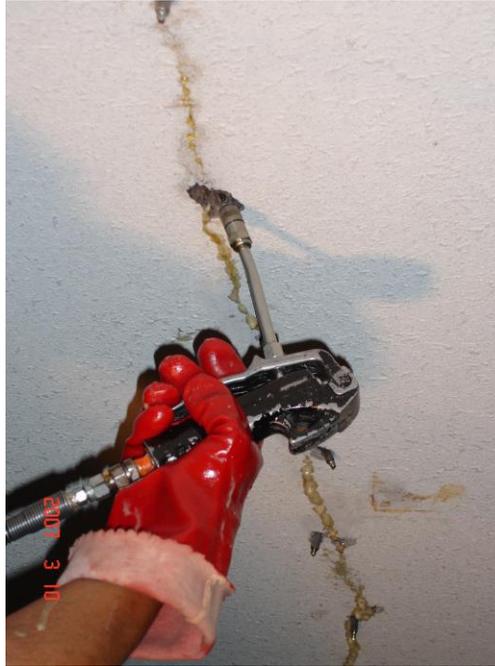
*Inyección de grout
de poliuretano*

La inyección de material expansivo consiste en introducir a presión grout de poliuretano en la imperfección con el apoyo de una máquina. Al momento de la inyección el grout tiene una baja viscosidad (similar al agua) que permite su penetración y distribución. Luego de un tiempo controlado, se produce una expansión que bloquea la posibilidad de ingreso de agua.
